# リコール情報

令和6年7月10日届出 令和6年7月11日作業開始 リコール届出番号 外-3838

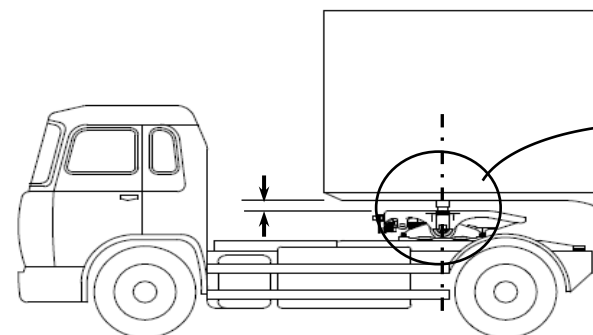
カプラー上面とトレーラ下面に隙間が無く密着していることを確認してください。

摺動面とカップリングピンプレートが隙間なく密着

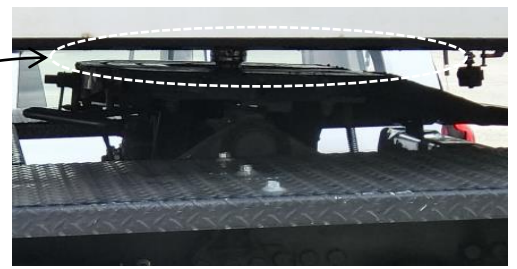
### 誤連結事例

カプラー上面とトレーラ下面に  
隙間がある状態はNG  
→再度連結をお願いします。

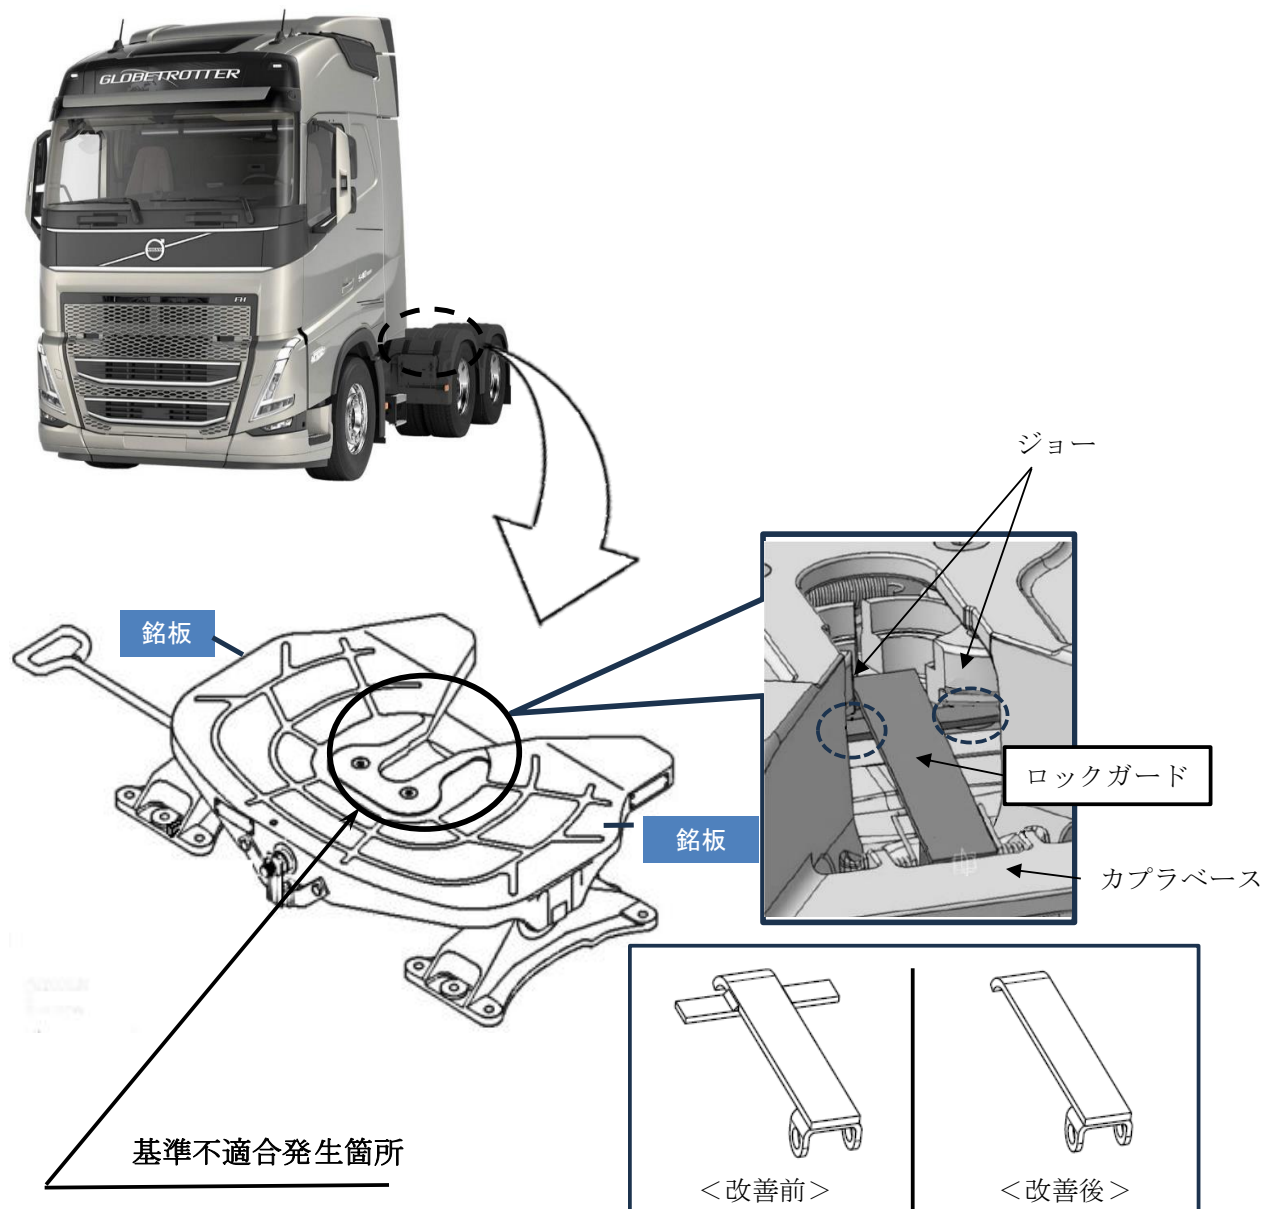
# 改善箇所説明図

## 基準不適合発生箇所

大型トラックの2軸式カップラにおいて、製造工程の作業性改善で設計変更したロックガード（誤連結防止部品）の形状が不適切なため、トラックとトレーラの高さが合っていない状態で連結操作を行うと、ロックガードが正しく作動せず誤連結状態となるとともに、運転席センタパネル内に連結完了を示す連結確認ランプが点灯することがある。そのため、目視による連結状態の確認をしないまま使用を続けると、走行中にトラックとトレーラが分離するおそれがある。

## 改善の内容

全車両、ロックガードの形状を確認し、交換対象の場合はロックガードを対策品と交換し、ジョー上面とロックガードR部頂点を計測の上、必要に応じて調整する。なお、対策品に交換するまでの間、使用者へ連結操作時にトラックとトレーラの高さを合わせることを、および完了後に連結状態を目視確認することを周知する。

識別: 連結装置左後方または右側方の銘板に白色ペイントを塗布する。
