改善対策情報

平成 27 年 6 月 4 日届出 改善対策届出番号 改 475

改善箇所説明図

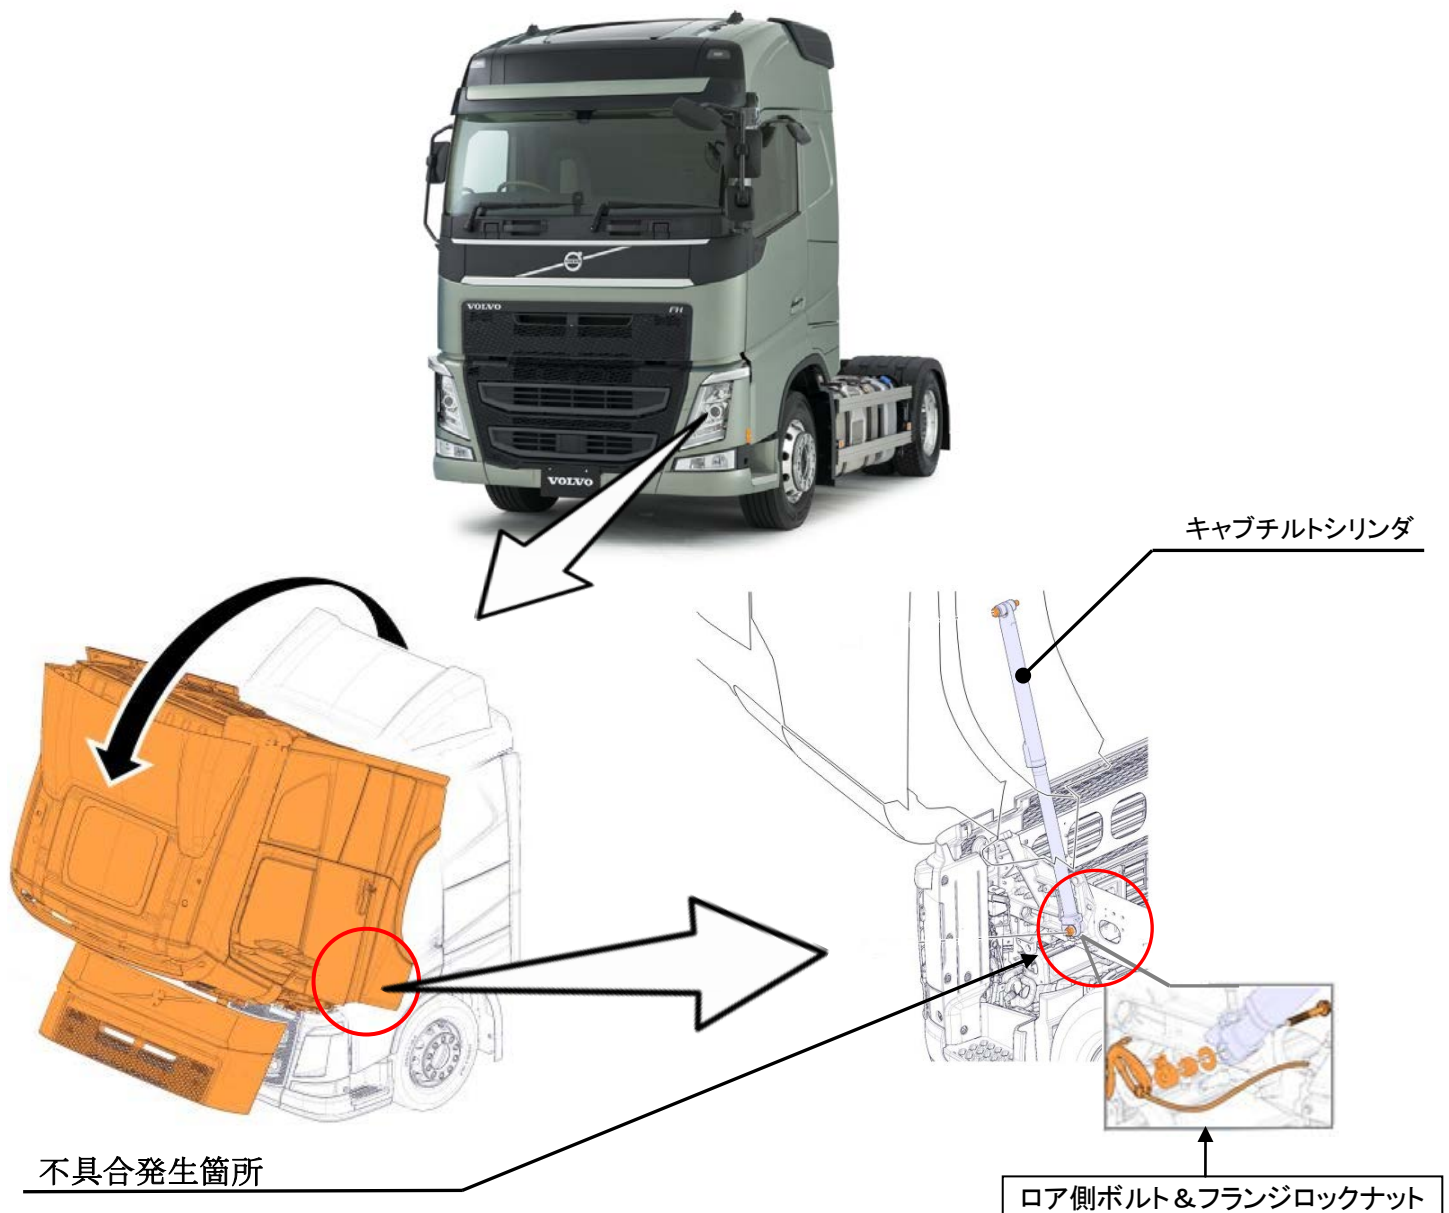
大型トラクタのキャブを上げ下げするチルトシリンダにおいて、ロア側取付けボルト及びフランジロックナットの締め付けトルクが不適切なため、キャブを上げ下げする際の応力によって当該ボルトが折損することがある。そのため、車体よりキャブチルトシリンダがはずれ、最悪の場合、キャブが急降下するおそれがある。

全車両、キャブチルトシリンダのロア側ボルト、フランジロックナット及びワッシャーを新品と交換し、規定トルク（ $275 \pm 45 \text{Nm}$ ）で締め付けます。

識別：作業完了車には、キャブチルトシリンダのロア側ボルトに白色ペイントを塗布します。
