# リコール情報

## 平成 27 年 9 月 10 日届出 リコール届出番号 外-2228

### 1. 不具合の内容

## 改善箇所説明図

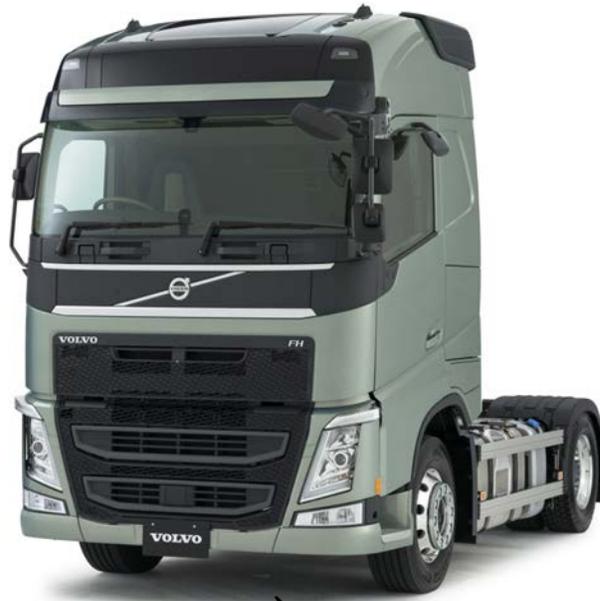
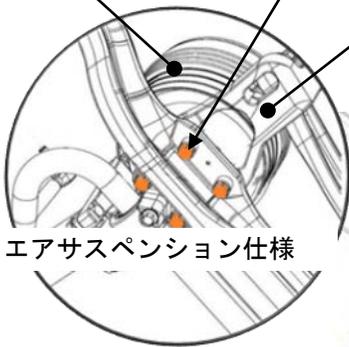
エアサスペンション仕様

エアベローズ

フランジスクリュー

アンカレッジ

基準不適合発生箇所

②エアベローズを固定するアンカレッジとフランジスクリューの締付けトルクが不適切なものがある。そのため、走行振動等によってフランジスクリューに緩みが発生し、そのままの状態を使用を続けると、エアベローズがずれて走行安定性が損なわれるおそれがある。

②エアサスペンション仕様車は、フランジスクリューが規定トルクで締付けられているか点検し、緩んでいる場合はフランジスクリューとアンカレッジを新品に交換する。

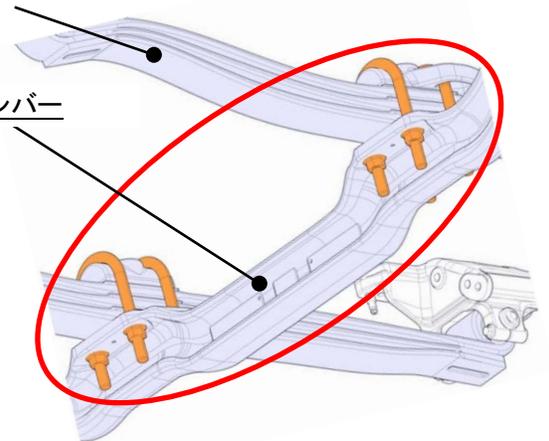
フロントアリーフスプリング

フロントアクスルメンバー

U-ボルト&フランジロックナット

①リーフスプリングを固定するU-ボルトとフランジロックナットの締付けトルクが不適切なものがある。そのため、走行振動等によって当該ボルトとナットに緩み、そのままの状態を使用を続けると、リーフスプリングがずれて走行安定性が損なわれるおそれがある。

①リーフスプリング仕様車は、フランジロックナットが規定トルクで締付けられているか点検し、緩んでいる場合は規定トルクで締付ける。

識別: 作業完了車には、U-ボルト／ナット(フランジスクリュー)の頭部に白色ペイントを塗布する。
