リコール情報

平成 28 年 7 月 13 日届出 平成 28 年 7 月 20 日作業開始 リコール届出番号 外-2360

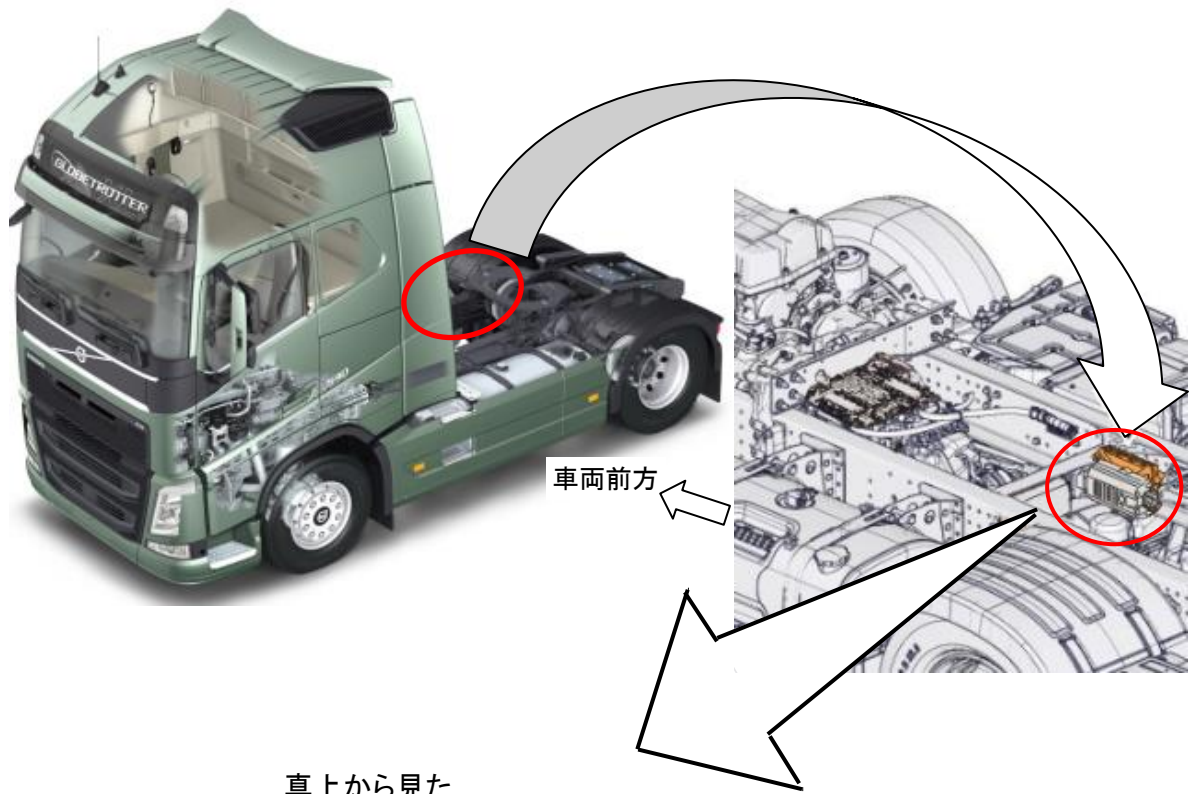
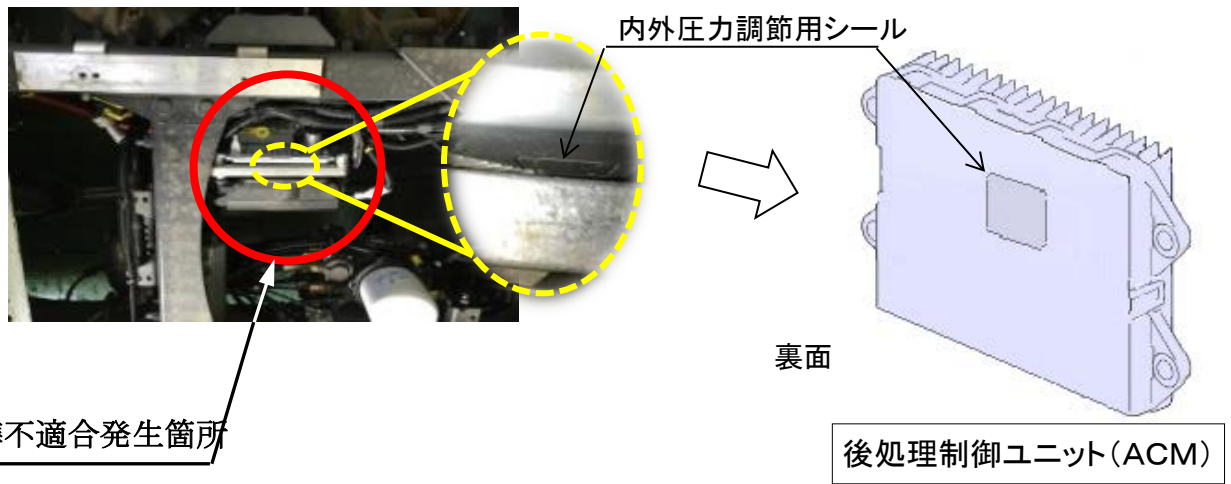
改善箇所説明図

NOx後処理制御ユニットにおいて、内外圧力調整用シールのコーティング処理が不適切なため、ユニット裏面を高圧洗浄機等で洗浄した際、ユニット内部に水が浸入することがある。そのため、ユニット内部の電気回路を腐食させ、電気回路で接触不良等を起こし、尿素が噴射されず、最悪の場合、排出ガス中の窒素酸化物(NOx)の排出量が、保安基準第31条の基準に適合しなくなるおそれがある。

改善の内容
 全車両、後処理制御ユニットを良品と交換する。

注： 内は、措置する部品を示す。
 識別：運転席ドア開口部のドアストライカー部に、黄色又は白色ペイントを塗布する。
