# リコール情報

平成 31 年 1 月 24 日届出 平成 31 年 1 月 25 日作業開始 リコール届出番号 外- 2773

## 改善箇所説明図

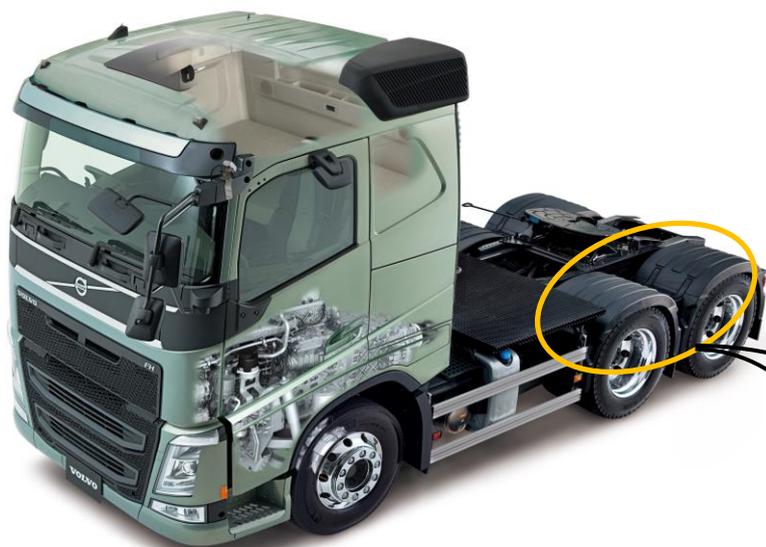
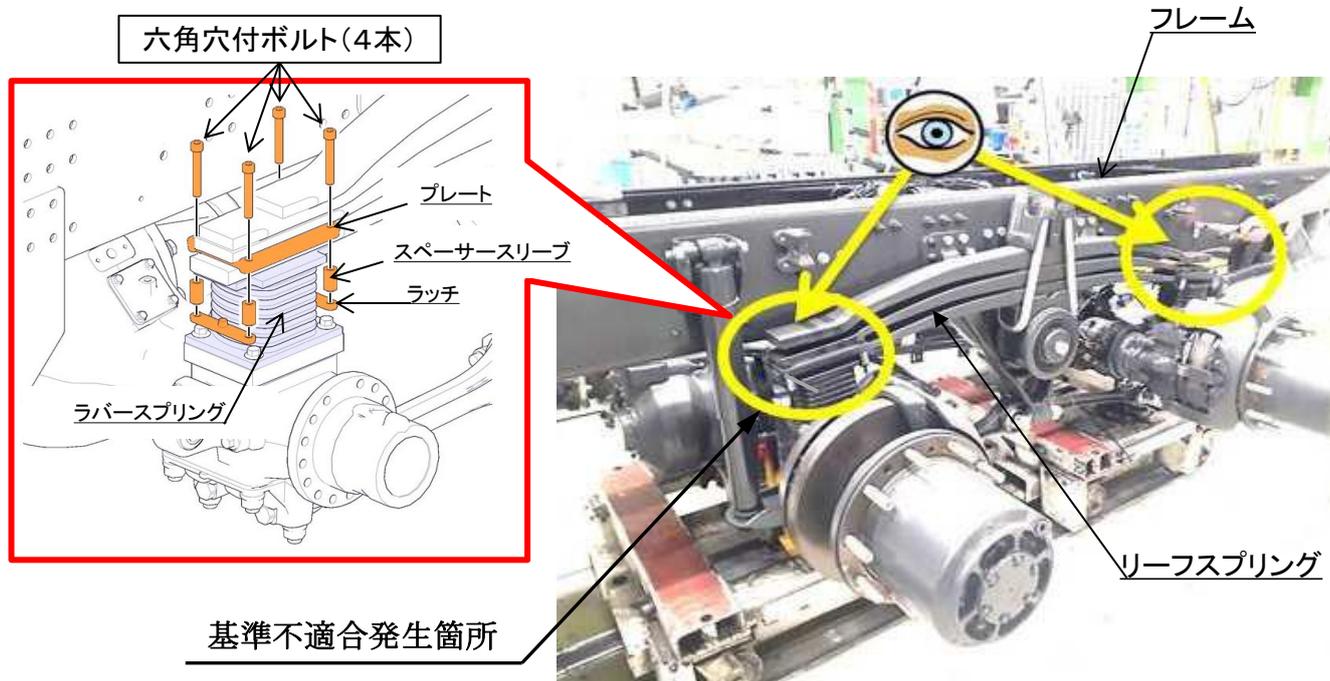
大型トラックの後2軸リーフサスペンション仕様車において、リーフスプリング端部とラバースプリングを固定する六角穴付ボルトの締め付けが不適切なため、走行振動等により当該ボルトが緩み、リーフスプリングが遊動して異音が発生することがある。そのため、そのまま使用を続けると、当該ボルトとラッチが外れプレートが脱落し、他の交通の安全を妨げるおそれがある。

全車両、当該ボルトを点検し、規定トルクで締め付ける。なお、当該ボルト及び関連部品が紛失していたり損傷等がある場合は、新品に交換する。

注：  内は、点検する部位を示す。  
 識別：六角穴付ボルト頭部に、黄色又は白色ペイントを塗布する。
