リコール情報

令和6年12月10日届出 令和6年12月11日作業開始 リコール届出番号 外-3912

改善箇所説明図

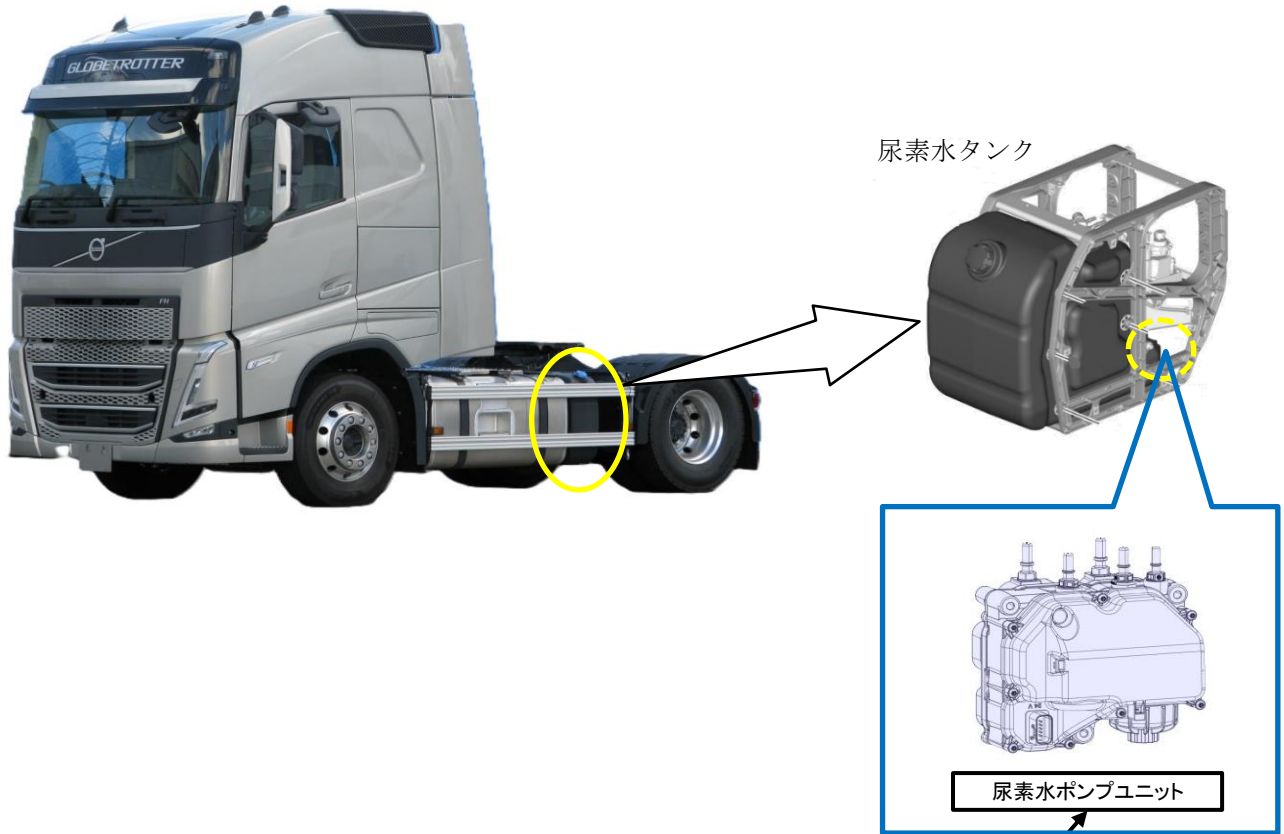
基準不適合発生箇所

尿素水ポンプユニットにおいて、製造工程の部品管理が不適切なため、耐久性・信頼性を満足していないダイヤフラム（ゴム製振動板）が組み込まれたものがある。そのため、そのまま使用を続けると、当該ダイヤフラムの劣化によって尿素水の内部漏れが生じ、電気回路が短絡することで尿素水ポンプの機能が損なわれ、インストルメントクラスタに警告灯が点灯するとともに排出ガス中の窒素酸化物（NOx）の排出値が基準値を超えるおそれ

改善の内容

全車両、尿素水ポンプユニットを良品に交換する。

識別：作業完了車には、フロントハッチ内車両諸元プレート左端上に緑ペイントを塗布する。
