# リコール情報

令和 7 年 9 月 11 日届出    令和 7 年 9 月 12 日作業開始    リコール届出番号    外-4068

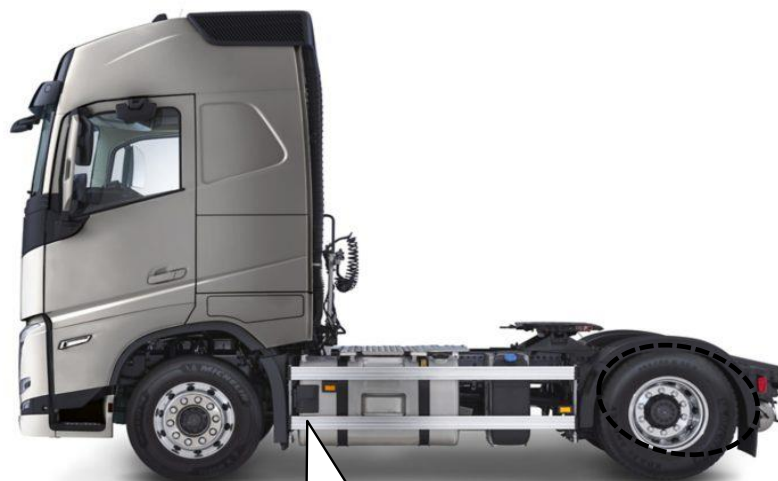
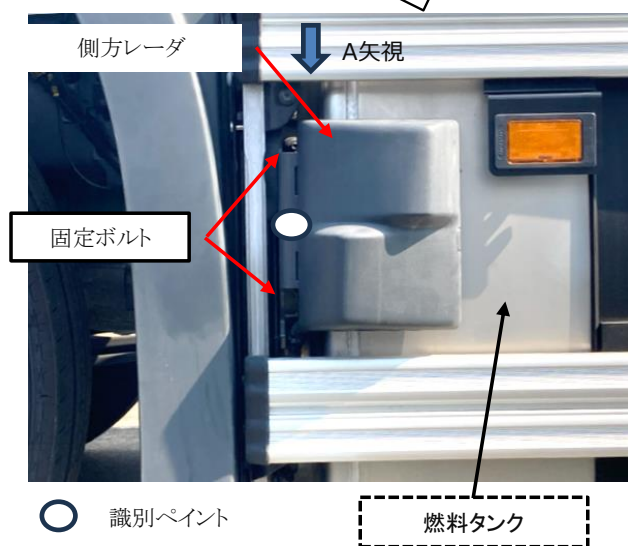
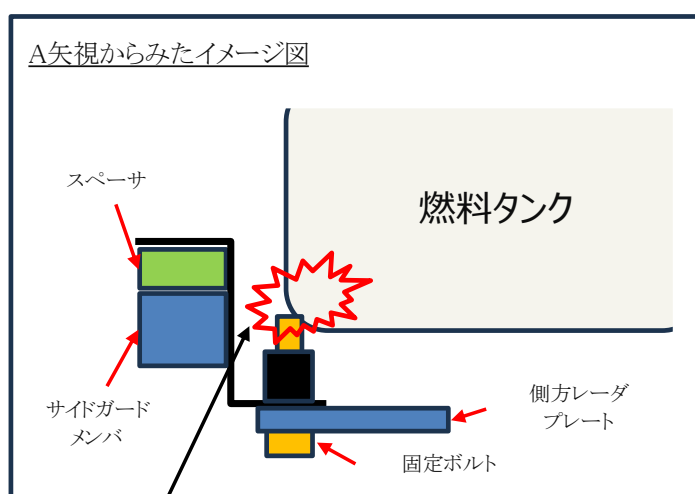
## 改善箇所説明図

側方衝突警報装置の左側方レーダにおいて、車幅の基準に合わせた移設に伴う検証が不十分なため、左側方レーダの固定ボルトが燃料タンクの端部に干渉しているものがある。そのため、そのままの状態で使用を続けると、振動等により燃料タンクが損傷し、最悪の場合、燃料が漏れるおそれがある。

全車両、左側方レーダ固定ボルトと燃料タンクの隙間を点検し、十分な隙間がない場合は、固定ボルトにワッシャを追加、または燃料タンクの位置を調整する。なお、深い傷跡が認められた場合は、燃料タンクを新品に交換する。

識別：作業完了車には、側方レーダステー側面中央に白ペイントを塗布する。
