リコール情報

平成 31 年 3 月 28 日届出 準備出来次第作業開始 リコール届出番号 外- 2788

改善箇所説明図

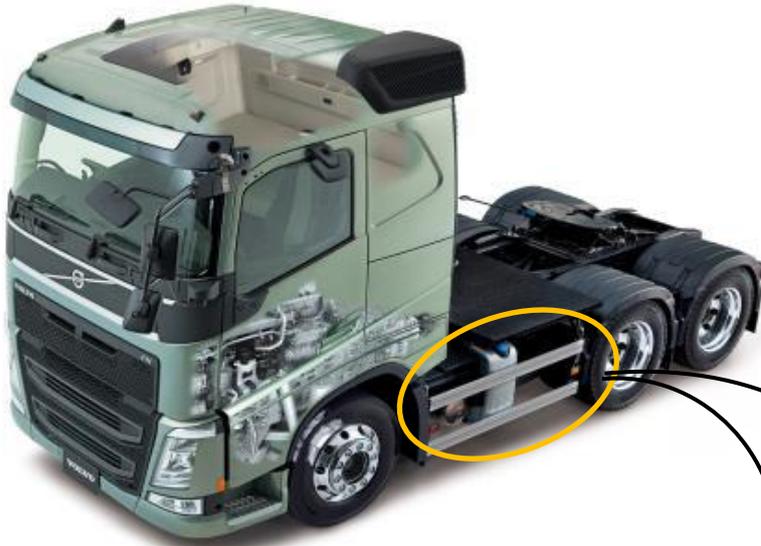
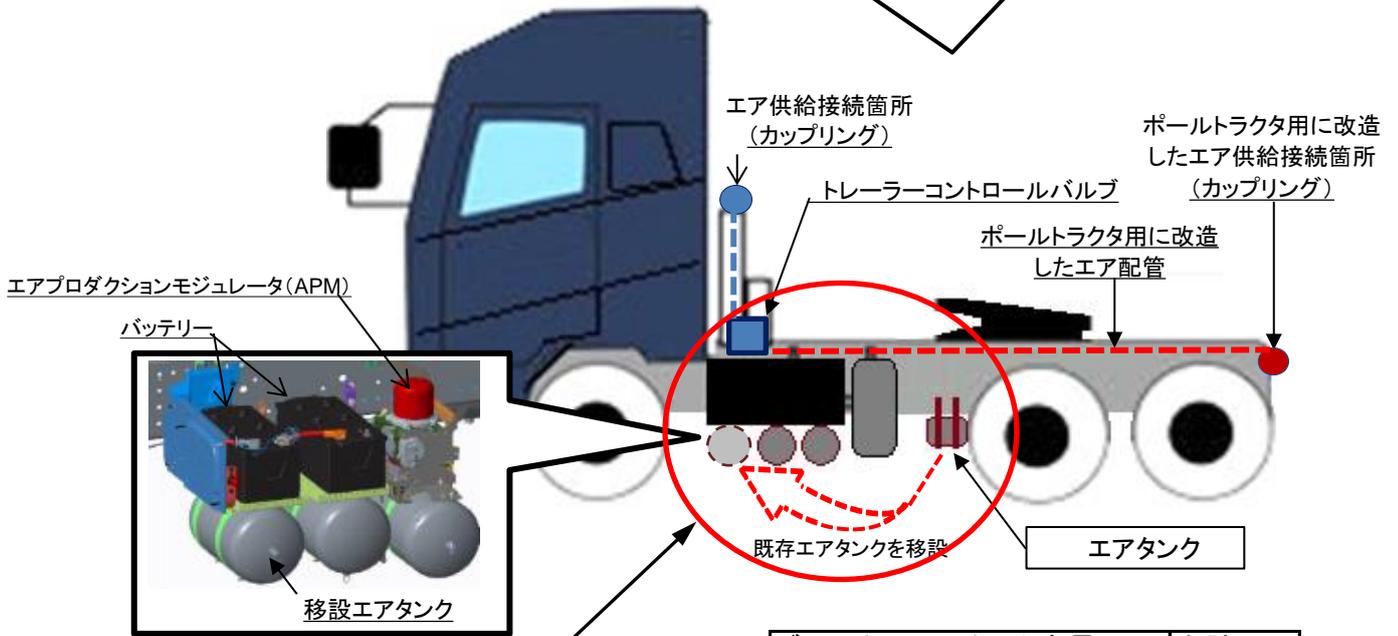
基準不適合発生箇所

ブレーキ用エアタンク容量		合計
対策前	38L+25L+38L	101L
対策後	38L+25L+38L+15L	116L

大型のポールトラクタ仕様車の制動装置において、ポールトレーラー用エア供給口（カップリング）の増設に伴う改造方法が不適切なため、ブレーキシステムの圧縮空気容量が不足し、急制動時におけるトレーラーへの圧縮空気供給が一瞬遅れることがある。そのため、保安基準第12条（制動装置の基準）に適合しなくなる。

改善措置の内容

全車両、ブレーキ系統にエアタンク（150）を左フレーム中央部に追加する。なお、当該部に既存のエアタンク（250）が装着されている場合は、バッテリーボックス下部へエアタンク（250）を移設する。

識別：追加したエアタンクの水抜きドレインに白又は、黄色のペイントを塗布する。
