リコール情報

平成 24 年 5 月 22 日届出 リコール届出番号 外-1846

改善箇所説明図

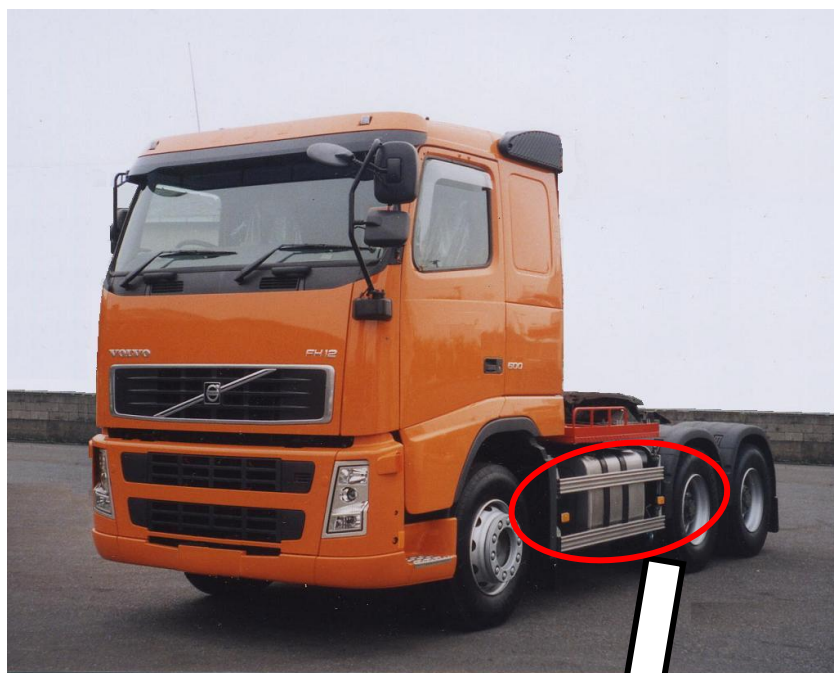
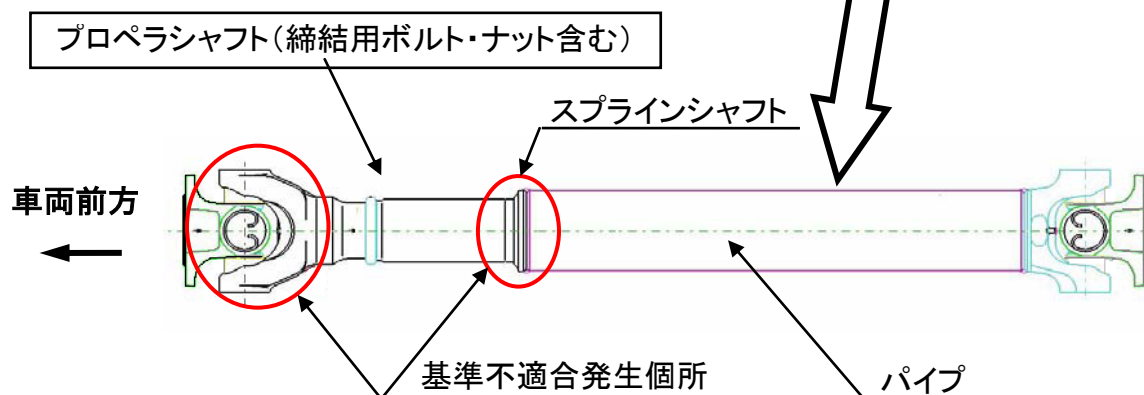
基準不適合発生箇所

後 2 軸駆動の大型トラックにおいて、プロペラシャフトの仕様設定が不適切なため、ユニバーサル・ジョイント部の損傷またはパイプとスプラインシャフトの溶接部に亀裂が発生するものがある。そのため、そのまま使用を続けると、当該ジョイント部の損傷または溶接部の亀裂が進展し、最悪の場合、プロペラシャフトが折損・脱落し、走行不能となるおそれがある。

改善措置の内容

全車両、当該プロペラシャフトを正規品と交換するとともに、締結用ボルト及びナットも新品と交換する。

識別: プロペラシャフトパイプ部に、白または黄色ペイントを塗布する。
