リコール情報

平成 24 年 12 月 6 日届出 リコール届出番号 外-1884

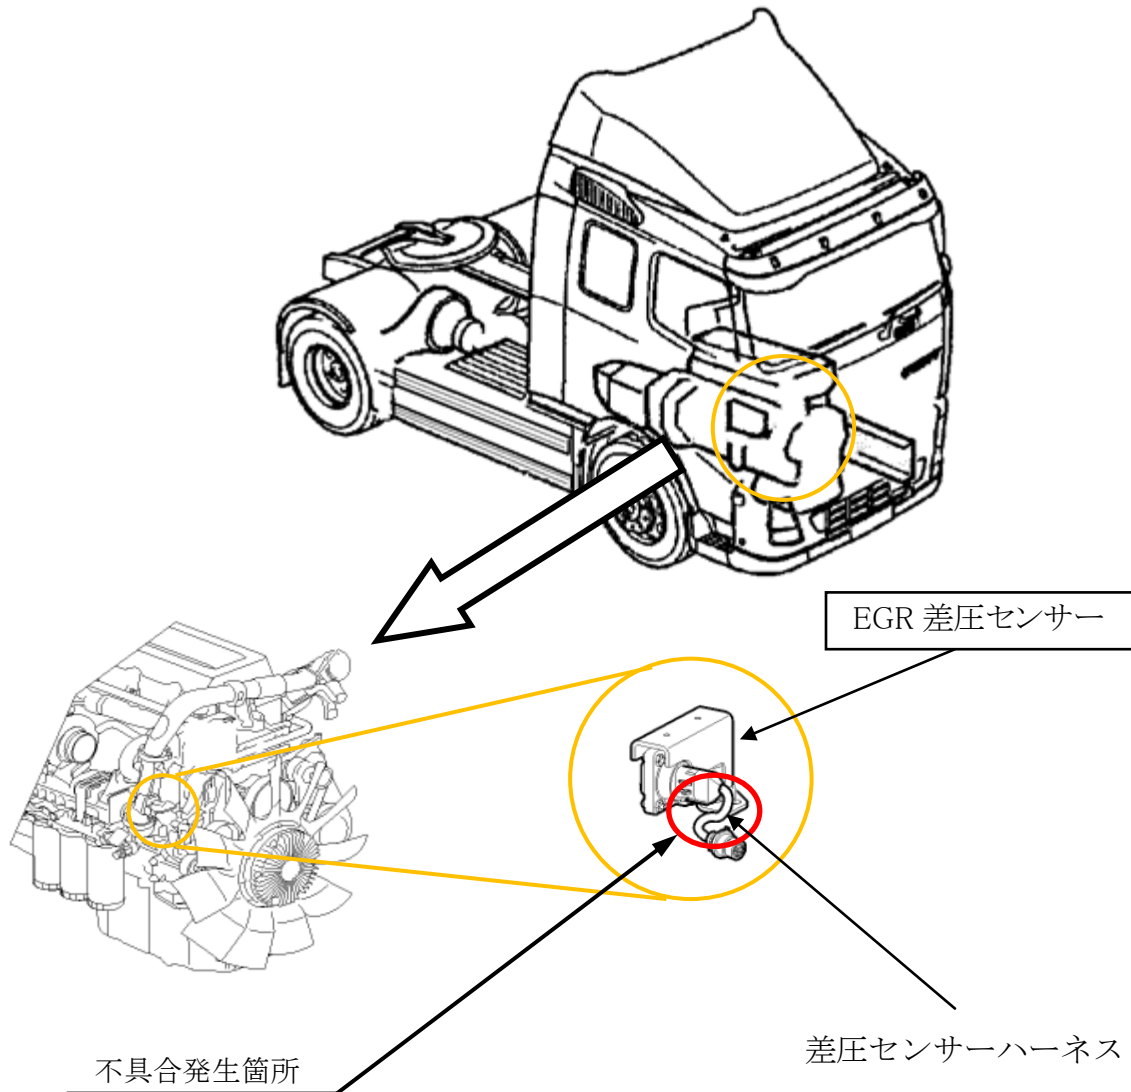
改善箇所説明図

大型トラックにおいて、エンジンのEGR差圧センサーの配線部の内部構造が不適切なため、車両振動などを受けて、保護チューブ内で配線同士が接触し、被覆が摩耗するものがある。そのため、そのままの状態で使用を続けると、被覆が剥がれ、最悪の場合、センサーの配線が断線または短絡することで、エンジン警告灯が点灯するとともにEGRが作動しなくなるため、排出ガス値が基準値を超えるおそれがある。

全車両、EGR差圧センサーを対策品と交換します。

識別：EGR差圧センサー側のコネクタ部に、白色ペイントを塗布します。
