リコール情報

令和4年7月28日届出 令和4年7月29日作業開始 リコール届出番号 外-3454

改善箇所説明図

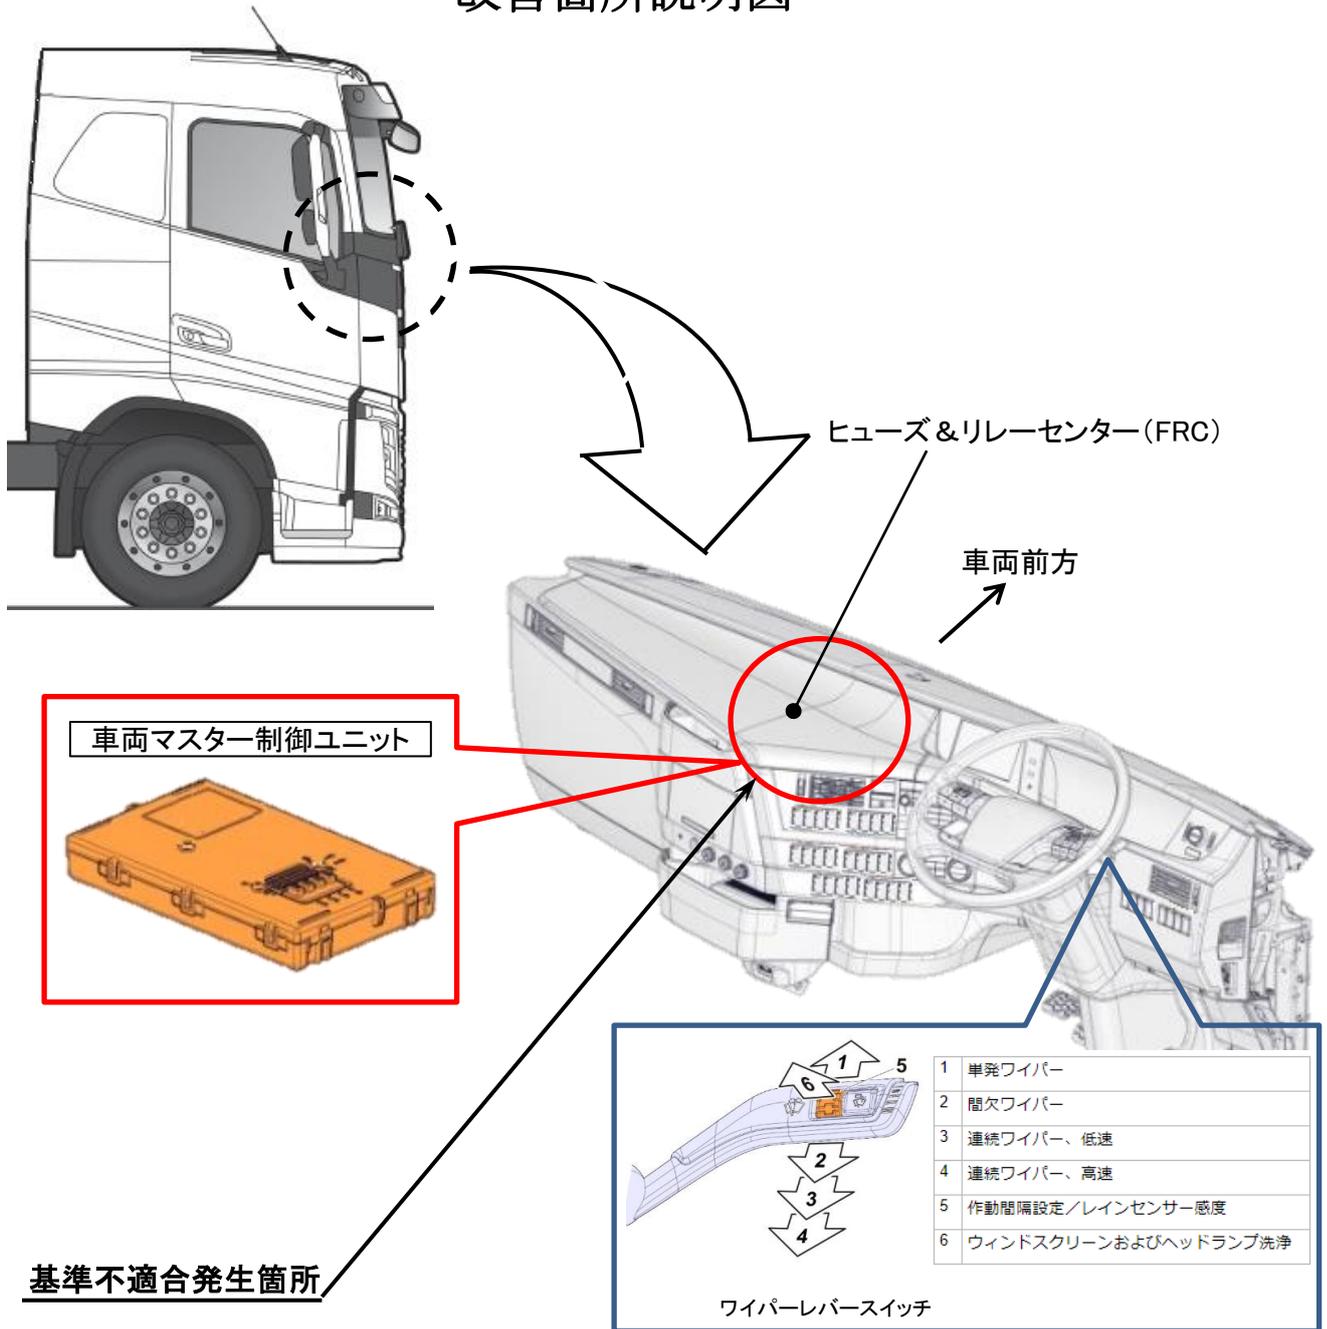
基準不適合発生箇所

窓ふき器において、ワイパーの作動を制御する車両マスター制御ユニットのプログラムが不適切なため、ワイパーが自動または間欠モードで作動中に定位置で停止した時に、ワイパーが自動もしくは手動で再起動すると、ワイパーリレーの接点部でアーク放電が発生し短絡することがある。そのため、ワイパーの電源回路に過電流が流れてヒューズが溶断し、ワイパーが不作動となり必要な視野を確保できなくなるおそれがある。

改善措置の内容

全車両、車両マスター制御ユニットのプログラムを対策プログラムに書き換える。

識別: 作業完了車には、フロントハッチ内車両諸元プレート 右上端に青色ペイントを塗布する。
