サービスキャンペーン情報

令和元年12月13日作業開始

1. 不具合の内容

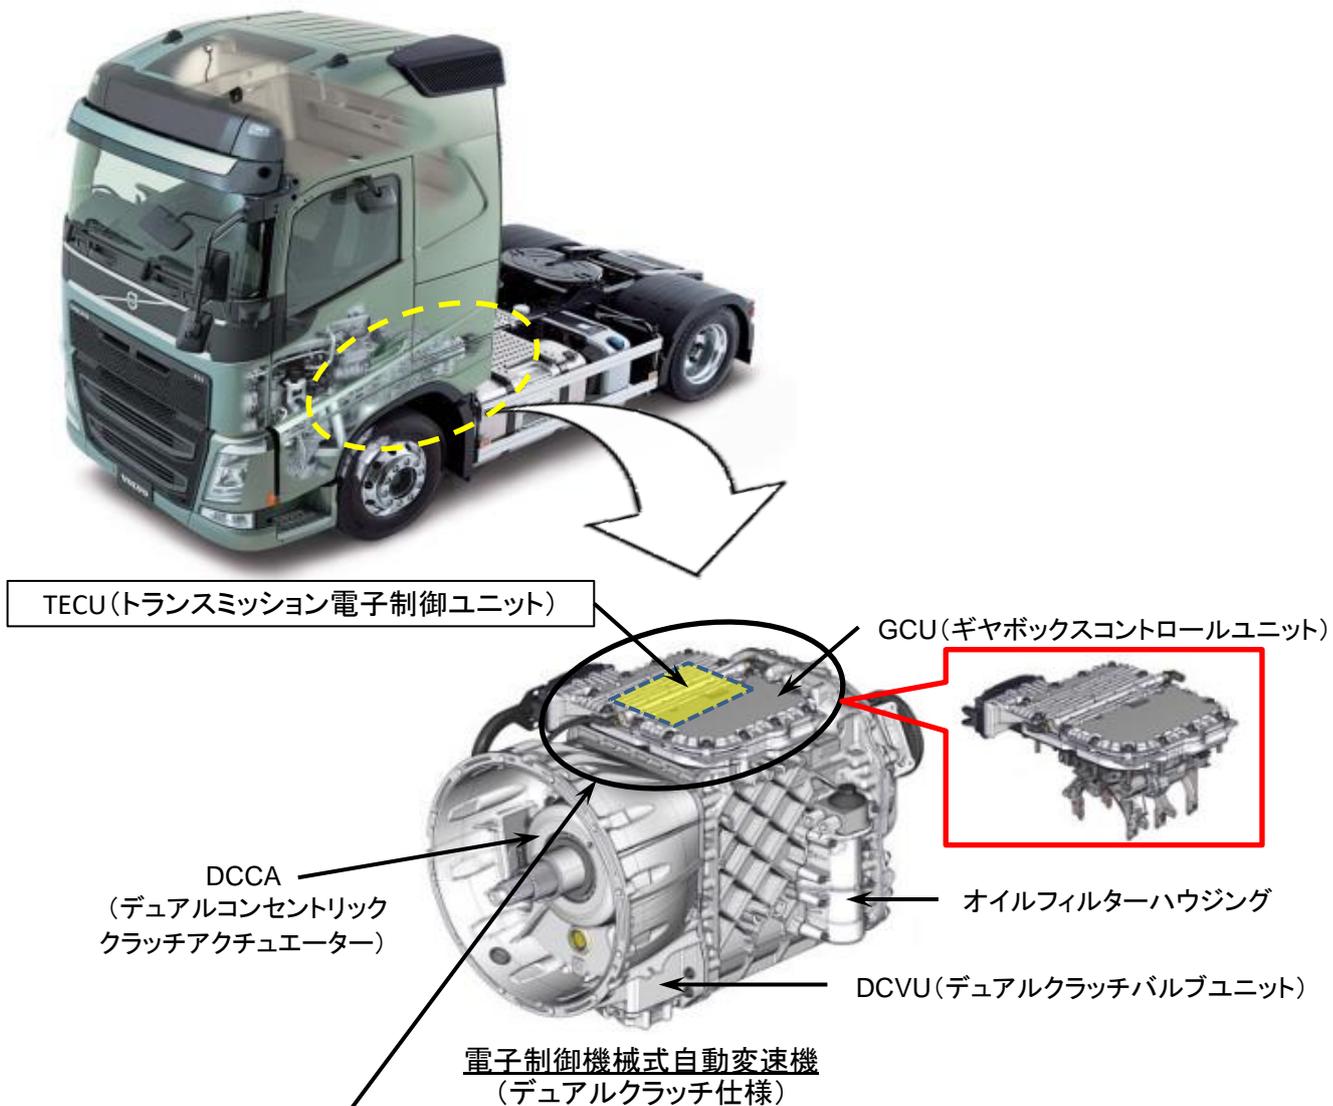
不具合発生箇所

電子制御機械式自動変速機のTECU（トランスミッション電子制御ユニット）において、起動時にオーバードライブ／ダイレクトドライブを確認するプログラムが不適切なため、圧縮空気圧が許容範囲内でも低い圧力と誤検知して、ドライバーインフォメーションディスプレイに“クラッチ故障”を表示し、発進時にクラッチの接続が一瞬（約2秒）遅れることがある。

全車両、TECUのプログラムを対策プログラムに書き換える。

識別: 作業完了車には、助手席側ドア開口部のドアストライカー付近に白色または黄色のペイントを塗布する。
