リコール情報

令和2年9月15日届出 令和2年9月16日作業開始 リコール届出番号 外-3093

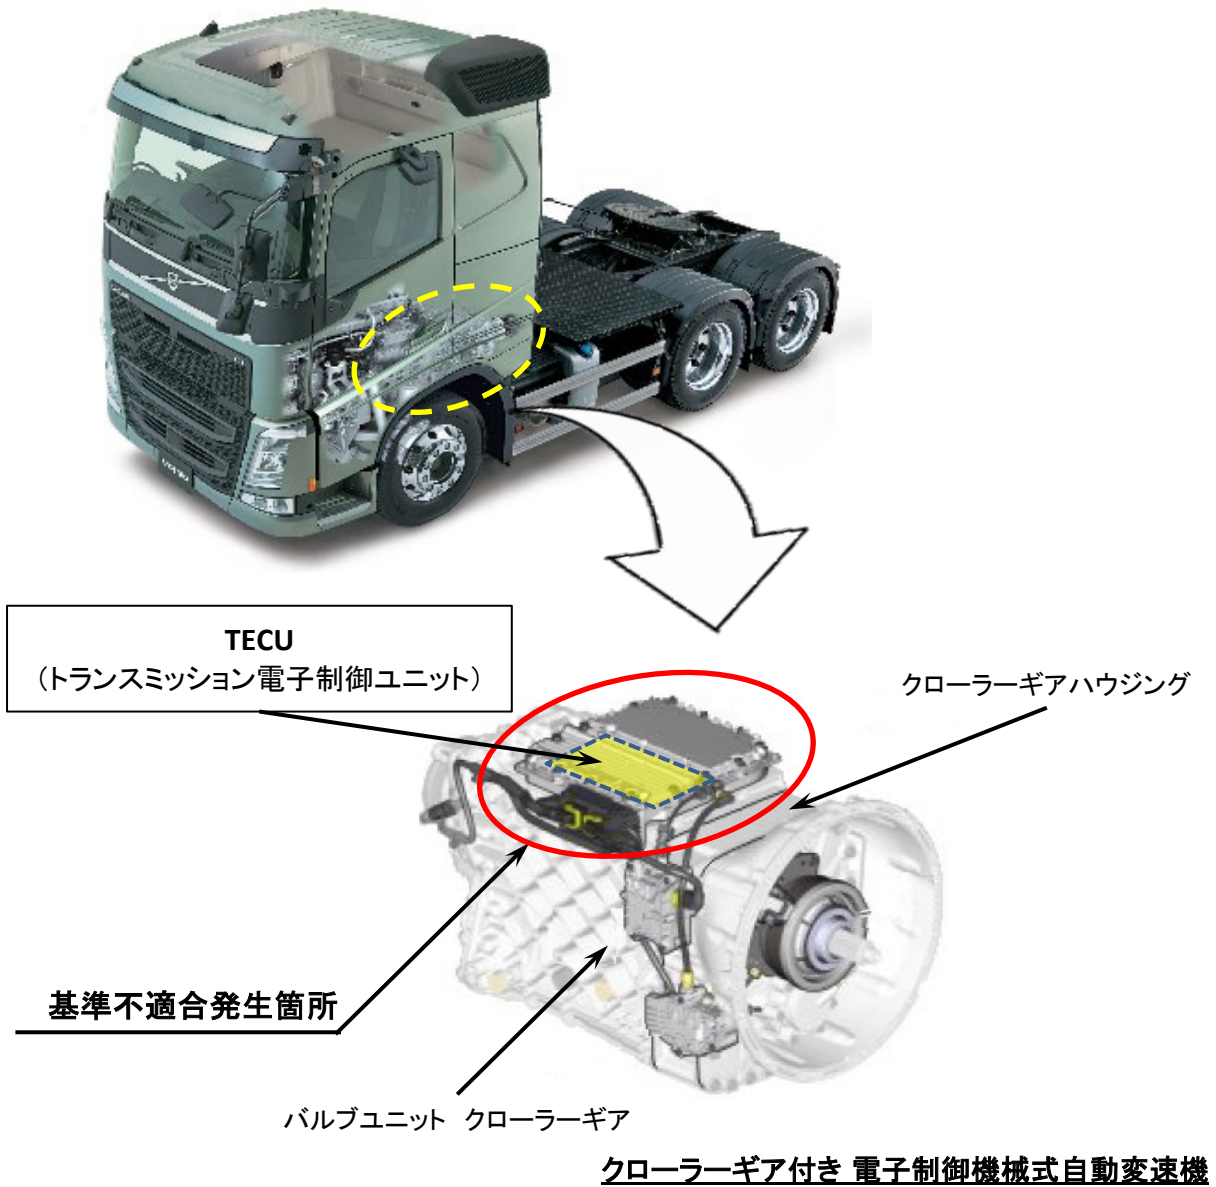
改善箇所説明図

クローラーギア付き電子制御機械式自動変速機のTECU（トランスミッション電子制御ユニット）において、リバースギアのトルク限界設定プログラムが不適切なため、超重量物積載状態で後退時に、強くアクセルを踏み込んだ直後に急ブレーキ操作を行うと、エンジンの慣性によりトルクが急上昇することがある。そのため、ギアに過大な応力がかかり、ギアが破損して走行不能となるおそれがある。

全車両、TECUのプログラムを対策プログラムに書き換える。

識別:改善済車両にはフロントハッチ内車両諸元プレート右下端に黄色ペイントを塗布する。
