# サービスキャンペーン情報

## 平成 30 年 4 月 13 日作業開始

# 説明図

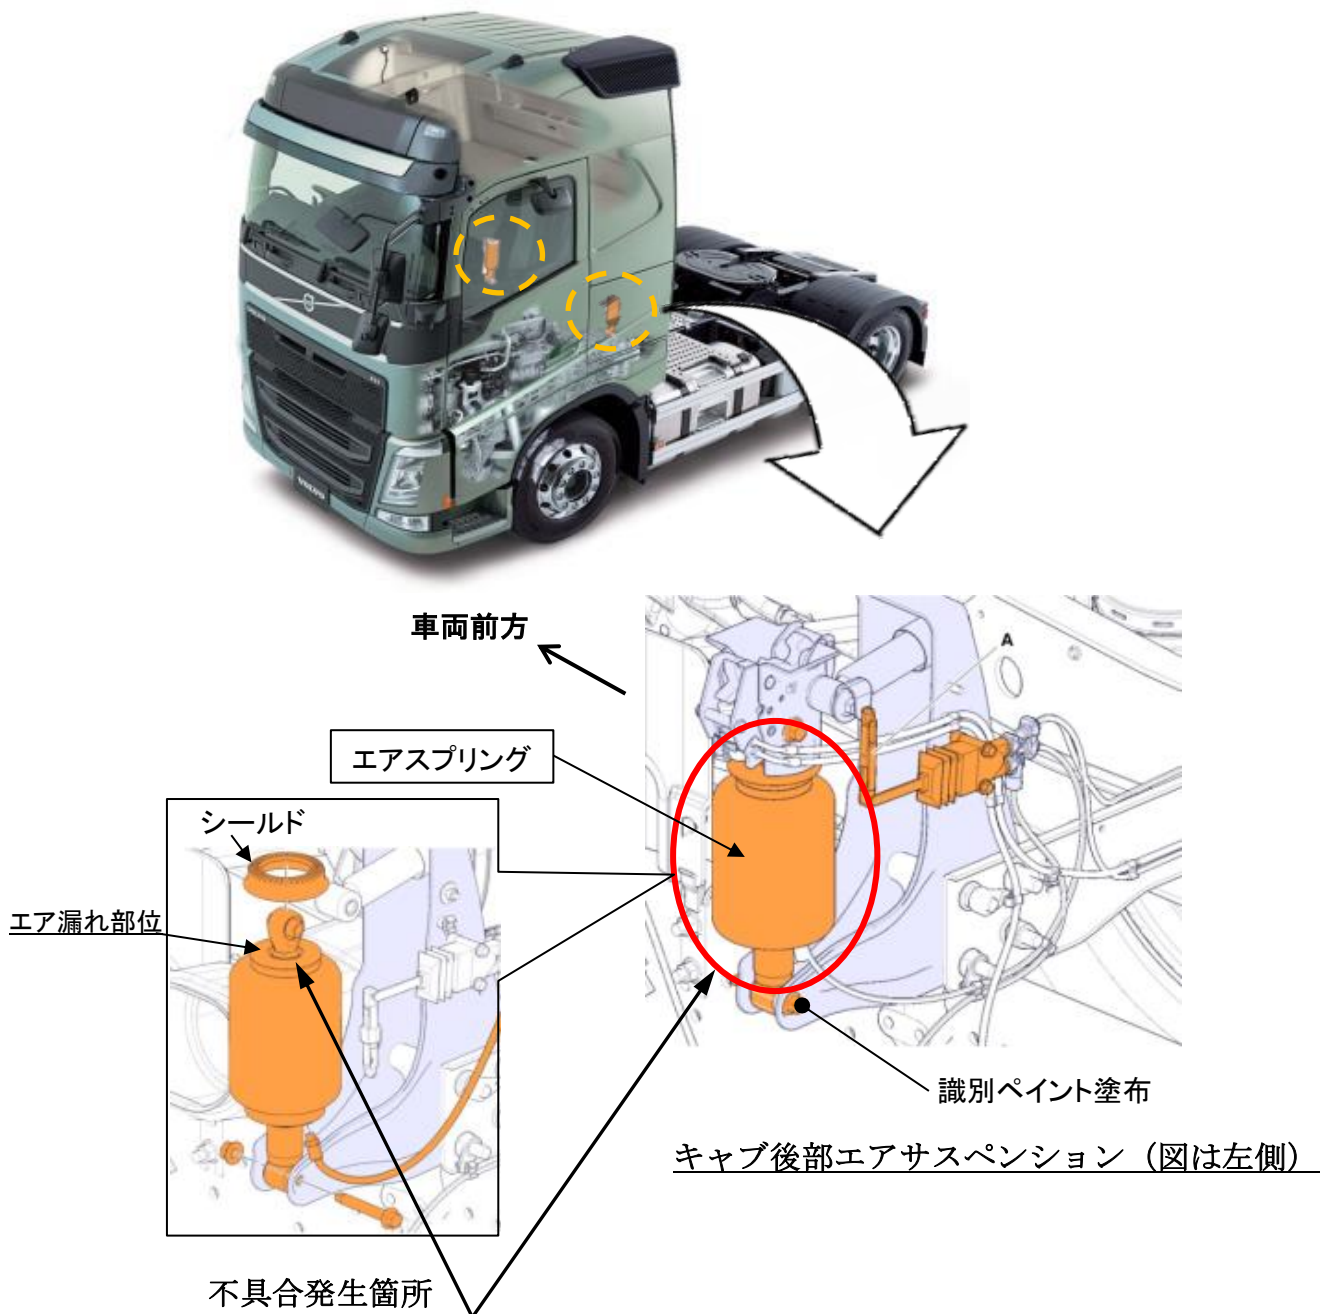
§5(2)イ  
[補足資料-1]

キャブ後部エアサス用エアスプリングの組付け加工が不適切なため、上部台座部分のシール性が悪くエア漏れを起こすことがある。そのため、エンジン稼働中はエア供給のため常時エアコンプレッサが作動状態となり、エンジン停止後はエアリザーバタンク内のエアが消失するため、エンジン再始動時に低圧警告灯が点灯するとともに、警報吹鳴するおそれがある。

全車両、当該エアスプリング左右を良品と交換する。

注：  内は、交換する部品を示す。

識別：エアスプリング下部取付けボルト・ナット頭部に、黄色又は白色ペイントを塗布する。
