改善対策情報

平成 28 年 5 月 31 日届出。 改善対策番号 495

大型トラックの車体装置において、キャブチルトポンプのオイルフィルタープラグの材質が不適切なため、キャブを上下する際の油圧変動によって当該プラグからオイル漏れを起こすことがあります。そのため、そのままの状態で使用を続けると、キャブチルトシリンダ内のオイルが不足してキャブを保持できなくなり、急降下するおそれがあります。

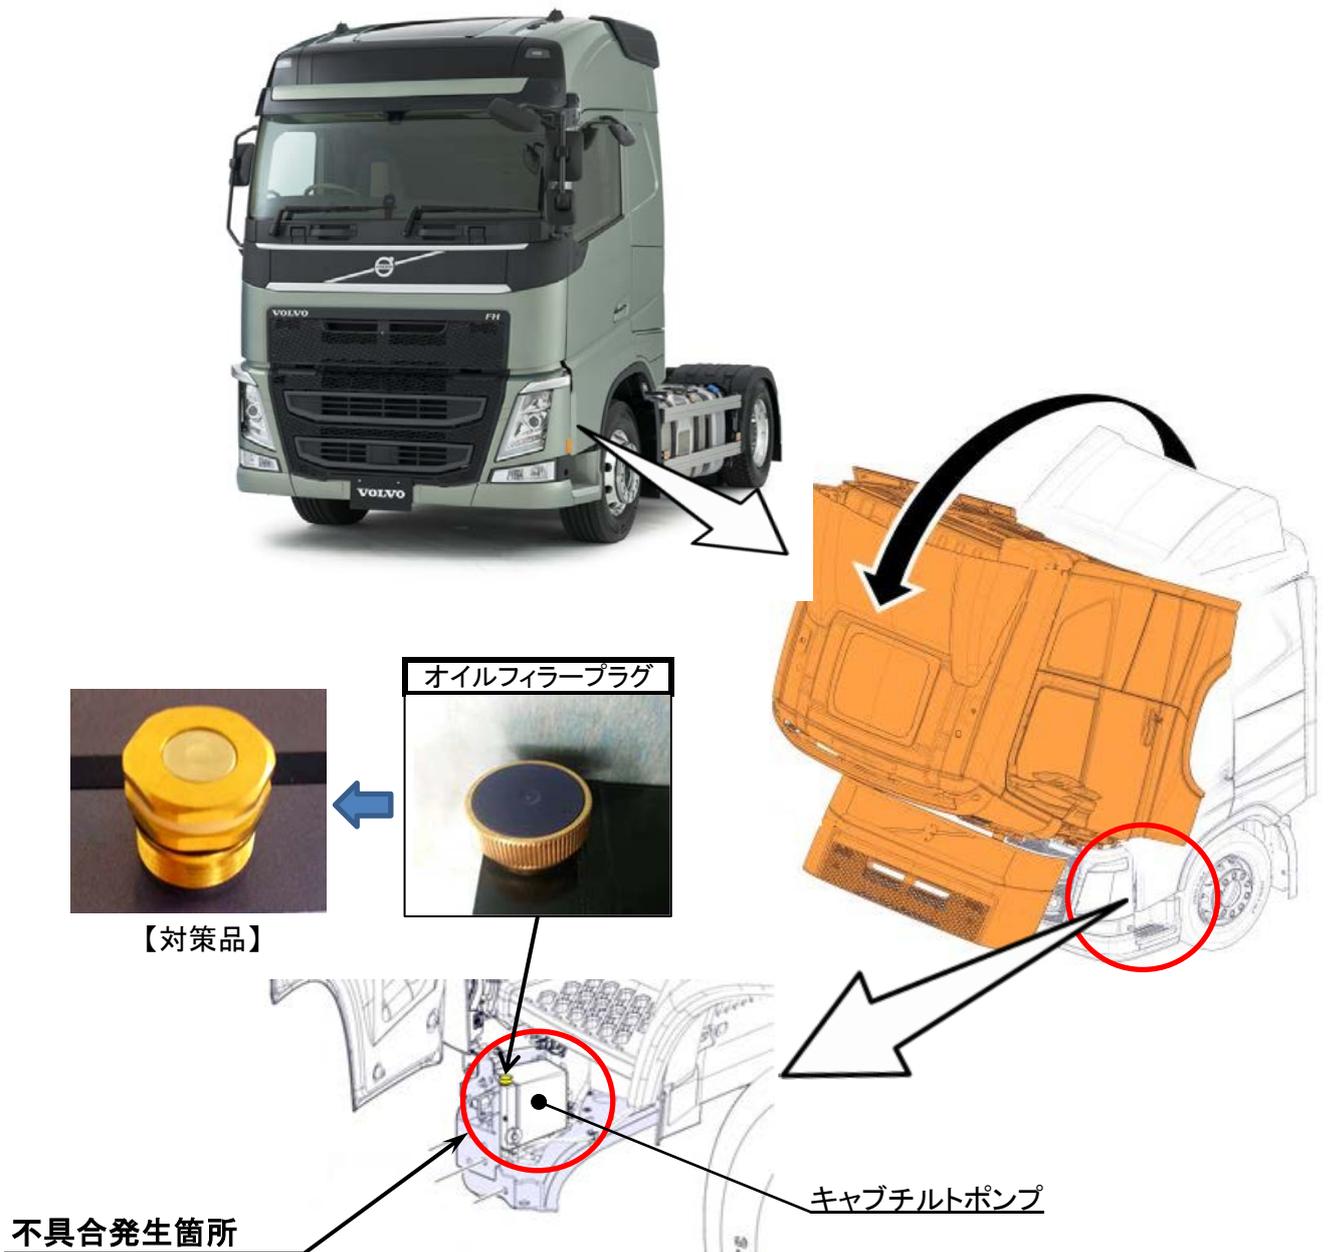
改善箇所説明図

大型トラクタの車体装置において、キャブチルトポンプのオイルフィルタープラグの材質が不適切なため、キャブを上下する際の油圧変動によって当該プラグからオイル漏れを起こすことがある。そのため、そのままの状態で使用を続けると、キャブチルトシリンダ内のオイルが不足してキャブを保持できなくなり、急降下するおそれがある。

注： は、交換部品を示す。

全車両、キャブチルトポンプの当該フィルタープラグを対策品と交換する。なお、オイル漏れがある場合は、キャブチルトシリンダを点検し必要に応じて新品と交換する。

識別: 作業完了車には、助手席側ドア開口部のドアストライカー部分に白色または黄色ペイントを塗布する。
