リコール情報

令和6年1月23日届出 令和6年1月24日作業開始 リコール届出番号 外-3744

①前照灯(すれ違い用前照灯の初期傾斜指定値表示シール)

②内圧容器及びその附属装置(空気圧力計目盛のSI単位換算表示シール)

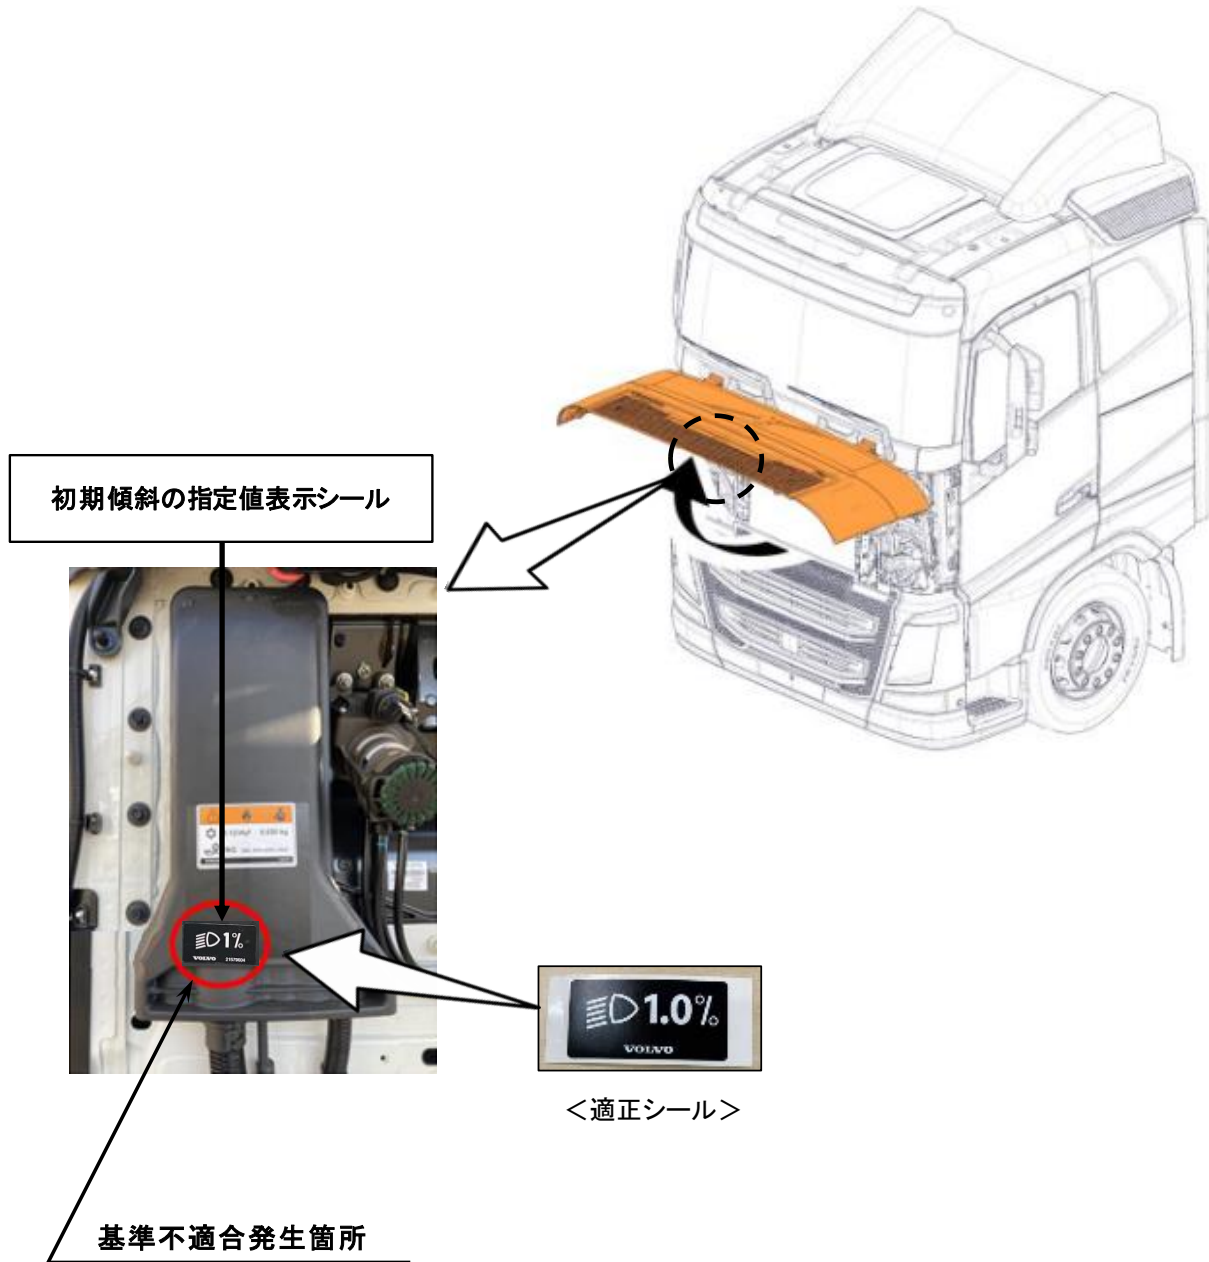
改善箇所説明図 ①

すれ違い用前照灯の初期傾斜指定値表示において、車両に貼付する表示の確認が不十分なため、誤った表示になっている。そのため、道路運送車両の保安基準第32条にかかるすれ違い用前照灯の初期傾斜指定値表示の規定に適合しない。

は、貼り替えるシールを示す。

全車両、フロントパネル内右側パワーケーブル接続カバーに1.0%の適正シールを貼付する。

識別：作業完了車は、フロントパネル内右側カバーに正規シールの貼付を識別とする。

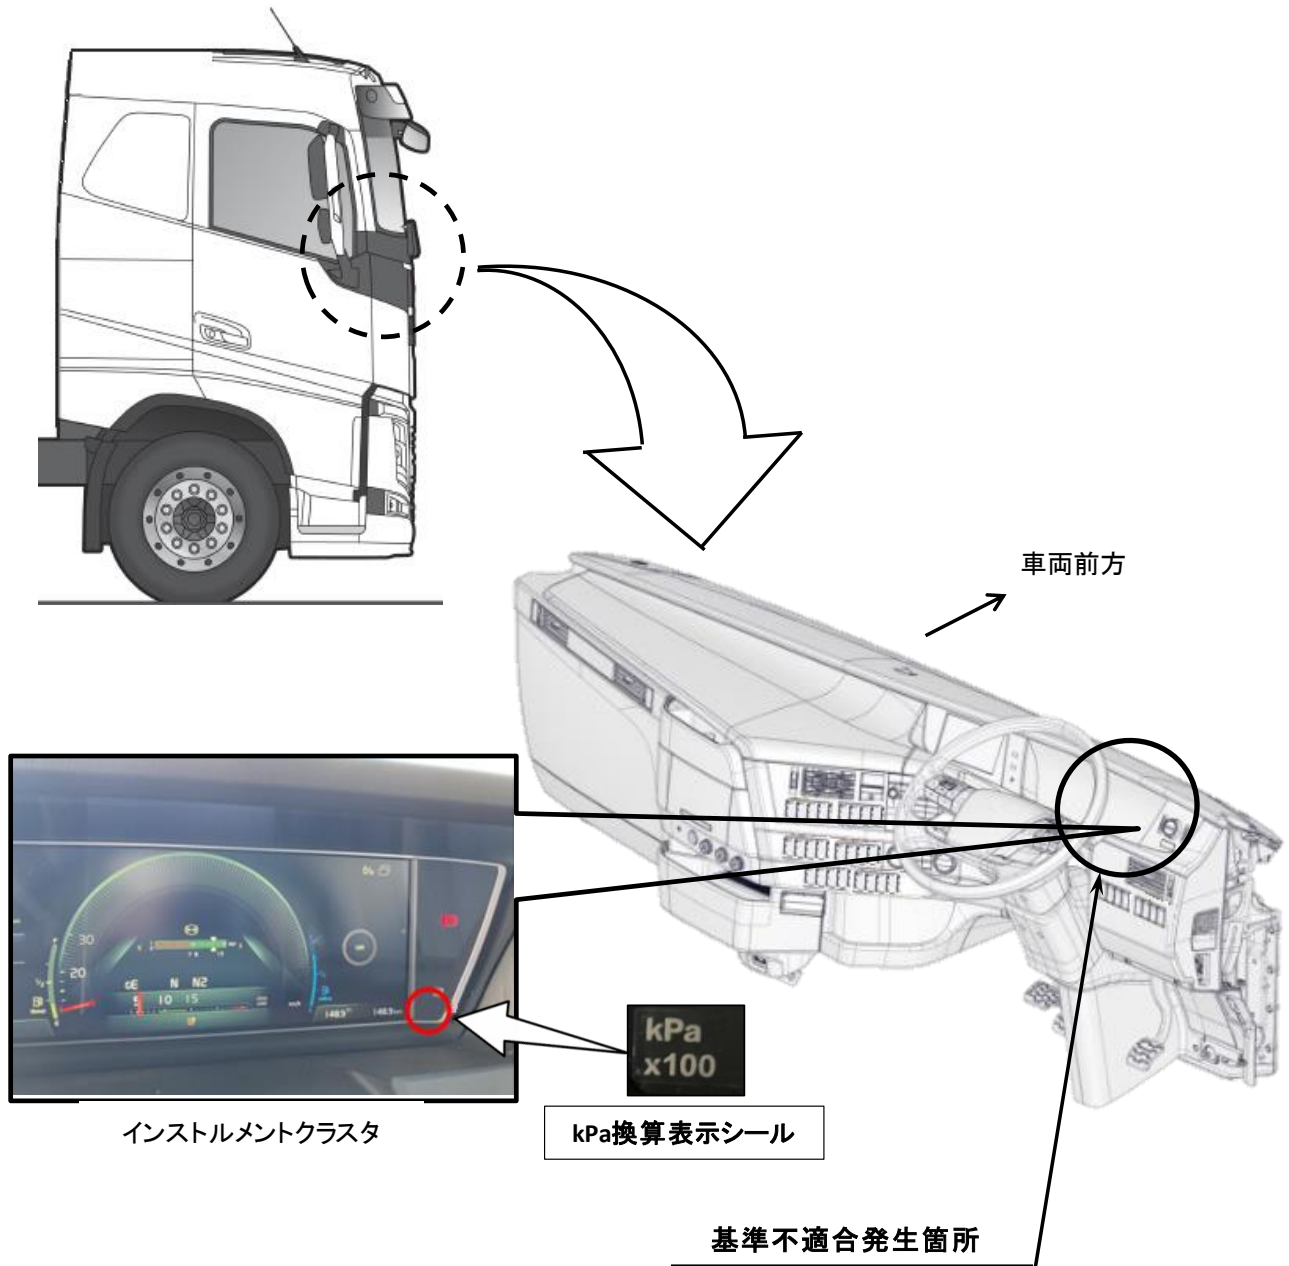
改善箇所説明図 ②

液晶ディスプレイに表示される空気圧力計の単位表示において、国内における作業指示が不適切なため、SI単位に換算する表示の貼付がされていない。そのため、道路運送車両の保安基準第47条の2にかかる内圧容器圧力表示の規定に適合しない。

は、貼付するシールを示す。

全車両、インストルメントクラスタ右下部にkPa×100の換算シールを貼付する。

識別：作業完了車は、インストルメントクラスタ右下部にkPa換算シールの貼付を識別とする。
