リコール情報

令和7年6月26日届出 令和7年6月26日作業開始 リコール届出番号 外-4001

1. 不具合の内容

改善箇所説明図

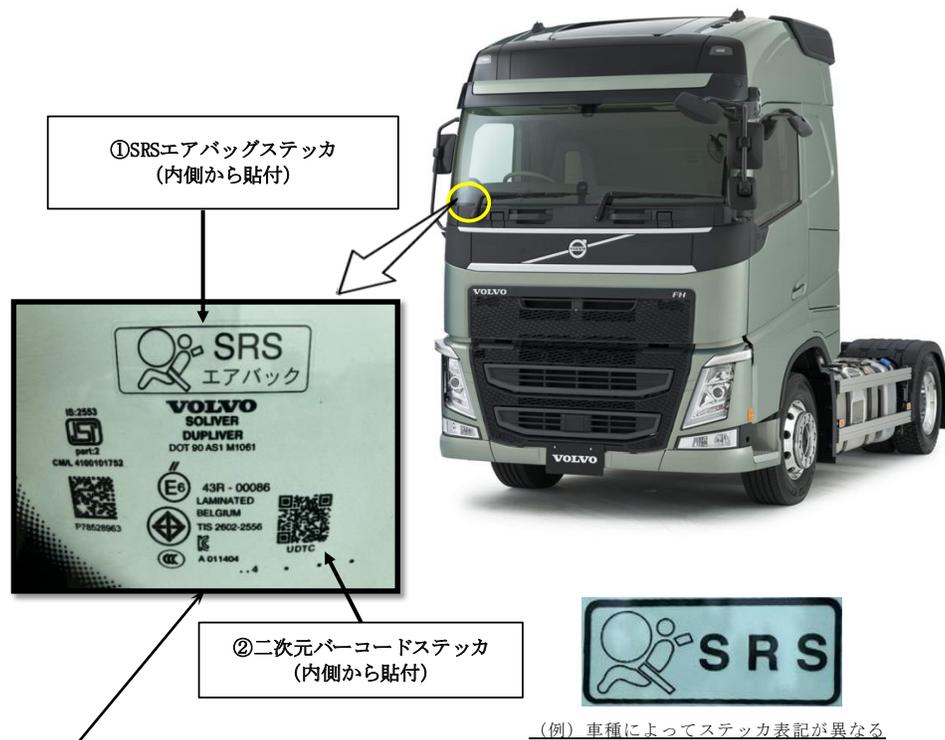
基準不適合発生箇所

前面ガラスの法規確認不足により指定以外のステッカが貼付されているため、道路運送車両の保安基準に適合していない。

注： は、取り除くステッカを示す。

改善の内容

全車両、前面ガラス内側右下隅に以下のステッカが貼付されている場合は、該当ステッカを取り除く。
①SRSエアバッグ表示ステッカ
②二次元バーコードステッカ

※ステッカを剥がす際の注意点

- 金属製のスクレーパーやカッター刃等は、ガラスを傷付けるおそれがあるため使用しないでください。
- ステッカが劣化・硬化して剥がし難い場合は、ドライヤーの温風をステッカに当て温めながら少しずつ剥がしてください。
- ガラス面に糊が残った場合は、周囲の内装材を保護した上で、灯油、専用の剥がし剤またはパーツリナー等をご使用ください。
(ダッシュボード、ピラーガーニッシュ、ウェザーストリップ等が変色しないようご注意ください)

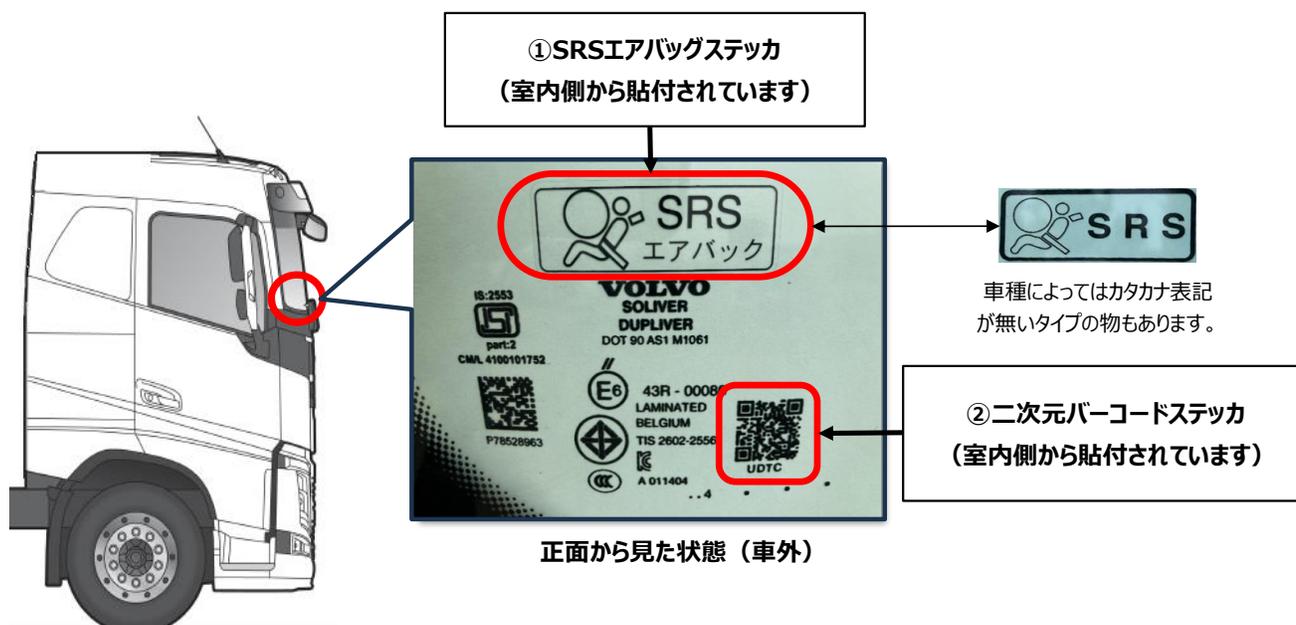
①ステッカ取り付け場所

運転席側のフロントガラス右下(赤丸あたり)です。下記、画像を参照願います。

②剥がし方

- ・爪もしくは樹脂製のスクレーパなどでステッカの端から挟み込み、ゆつくりと剥がしていきます。
- ・剥がしにくい場合は、ドライヤで温めながら繰り返すと容易に剥がせるようになります。
- ・糊が残った場合は、消しゴムでこすったり、ガムテープで粘着剤を吸着させ取り除きます。
- ・それでも残る場合は、中性洗剤、市販の剥がし剤を使用して除去してください。
(その他、灯油、パーツクリーナや5-56等でも除去することができます。)

③注意事項

- ※ステッカを剥がす際にガラスを傷つけないように、優しく作業してください。
- ※市販の剥がし剤や洗剤を使用する際は、製品の指示に従って使用してください。
- ※剥がし剤を使用する際は、車内への影響を考慮し、換気をよく行ってください。
- ※剥がし剤等を使用する場合は、車内のダッシュボード、ピラーガーニッシュ、ウェザーストリップ等が変色しないよう保護してください。
- ※ご自身で剥がすのが困難な場合は、最寄りの弊社販売会社へご依頼ください。
